COMUNE DI LAUCO

PIANO REGOLATORE GENERALE
COMUNALE

Sig. Giacomo Lenarduzzi - Geologo
RELAZIONE GEOLOGICA

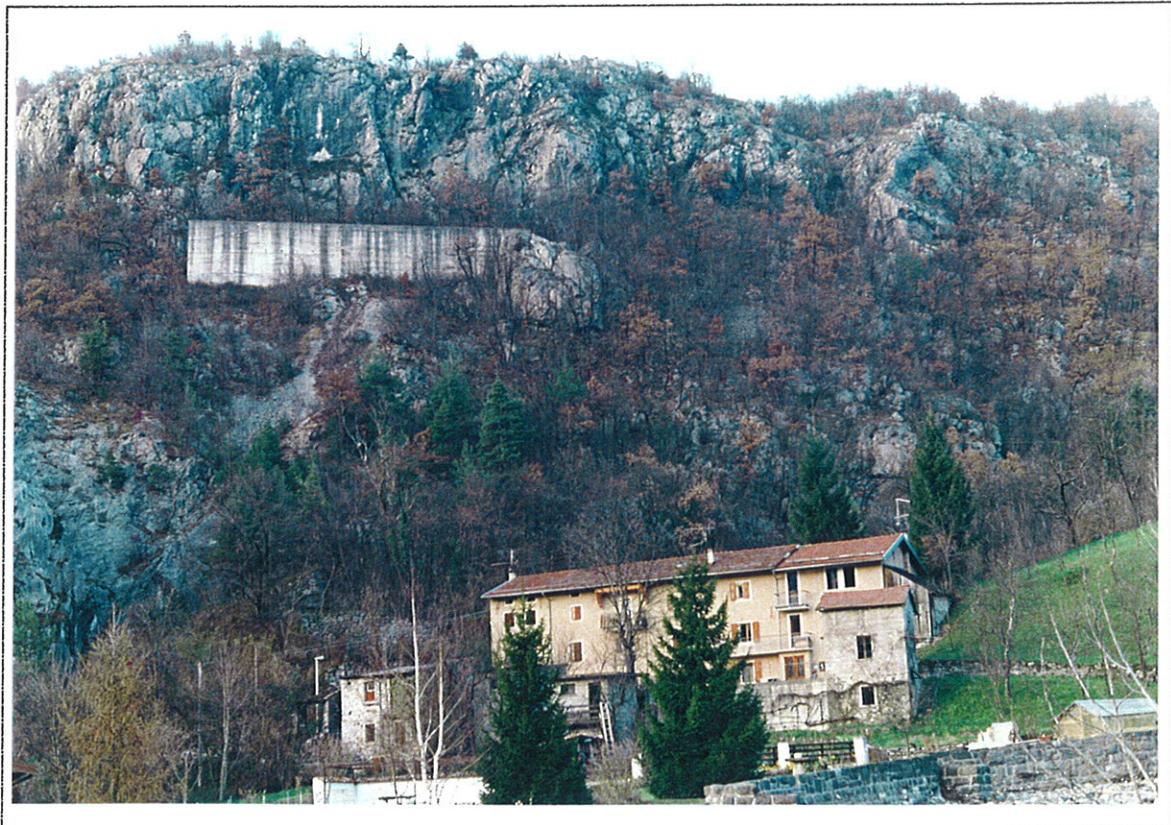
Foto 1. Muro paramassi in località Moia

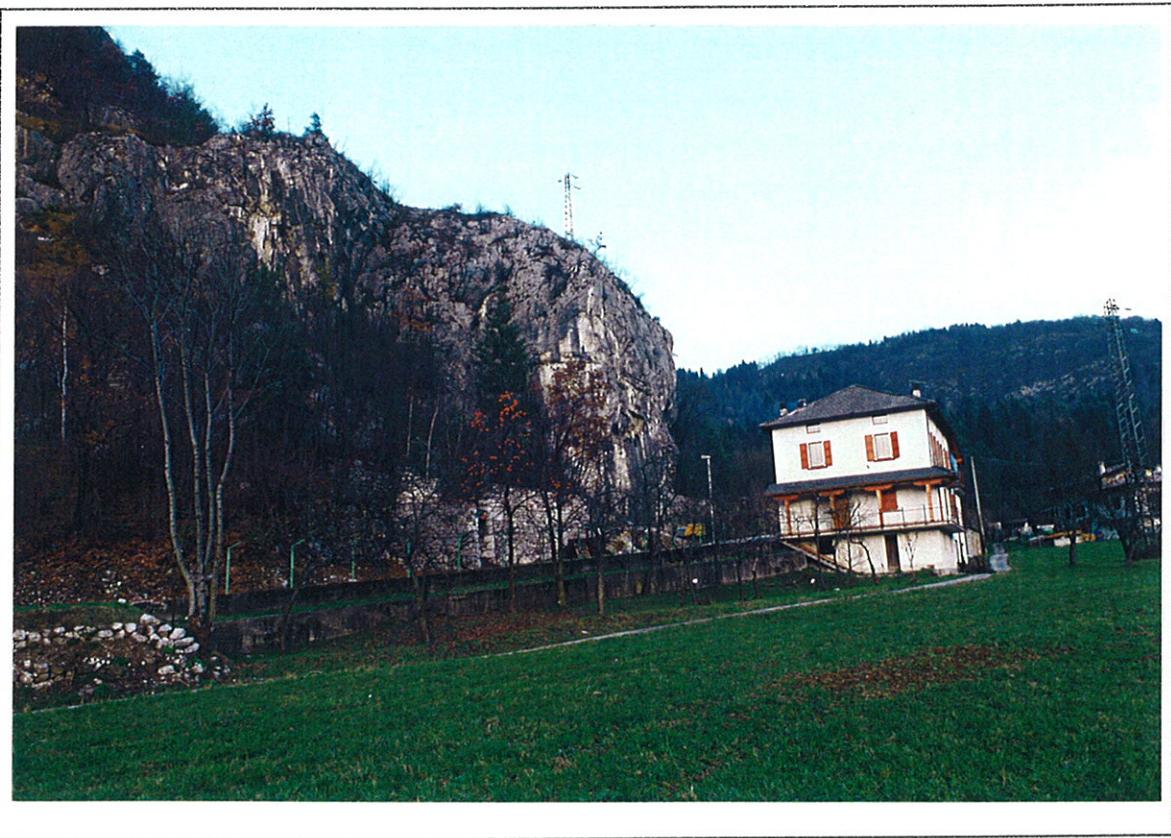
Foto 2. Pareti rocciose in località Moia

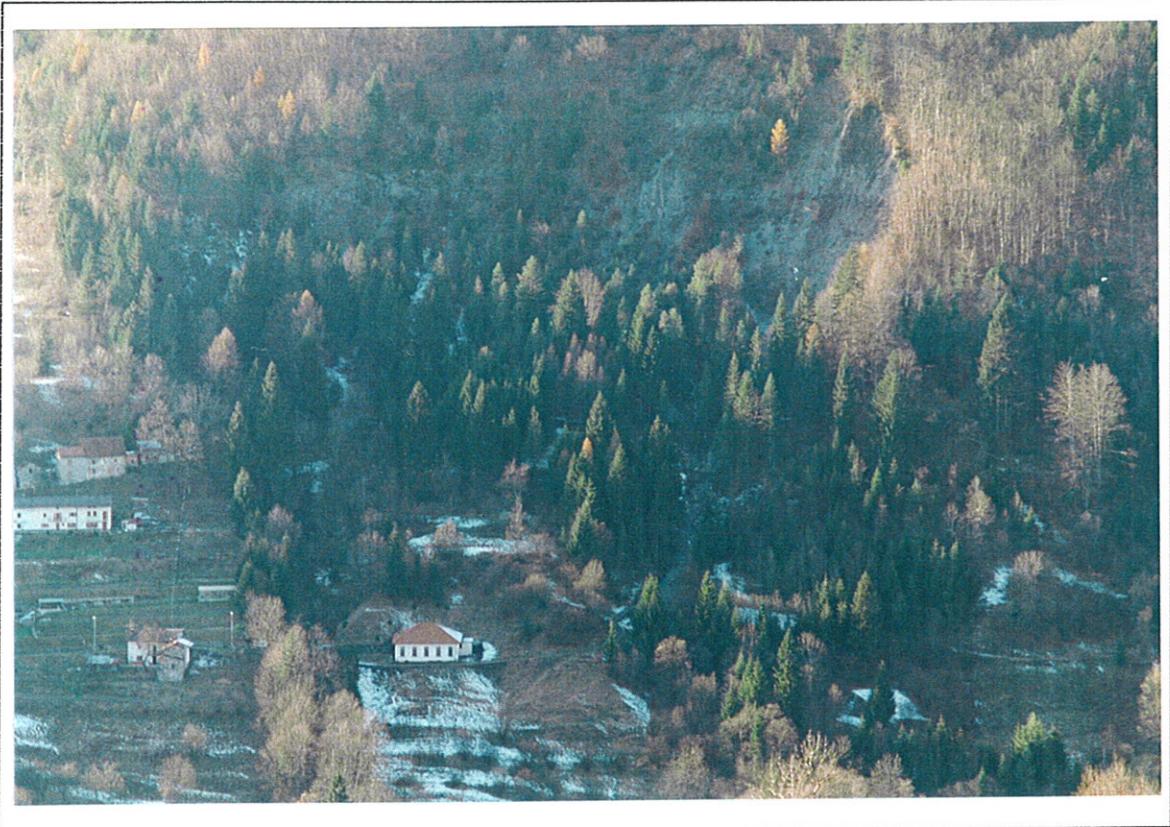
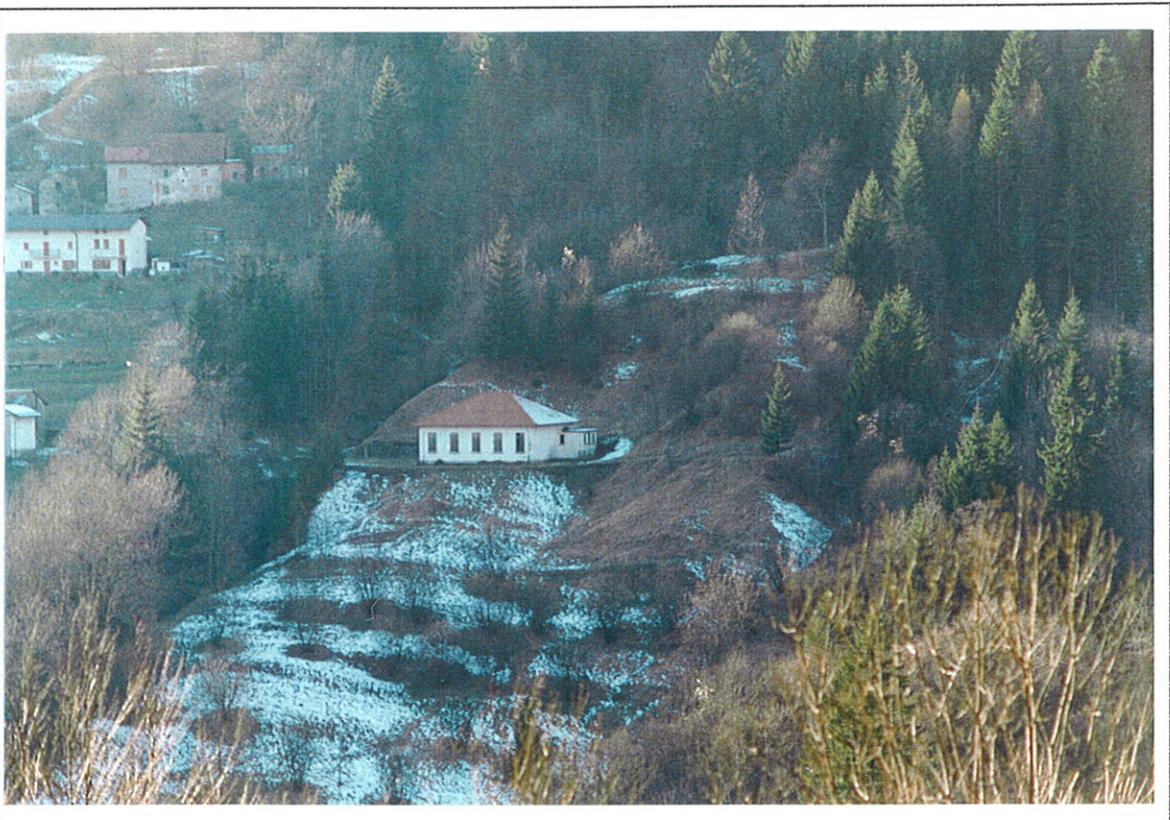
Come già espresso nel Cap. 9, non è recuperabile l'edificio "ex scuola clementare" ai fini scolastici in quanto collocato ai piedi di un'area soggetta a fenomeni di caduta "massi" costituiti principalmente da uno sfatticcio detritico di volume roccioso unitario assai piccolo.

Foto 3 e 4. Località Vinaio: ex scuola elementare

L'evoluzione del fenomeno dovrebbe essersi stabilizzata. Comunque qualora si ritenesse il recupero dell'edificio per attività culturali, sociali si deve prevedere la costruzione di un'opera di difesa da eventuali pericoli di caduta massi. L'opera potrà

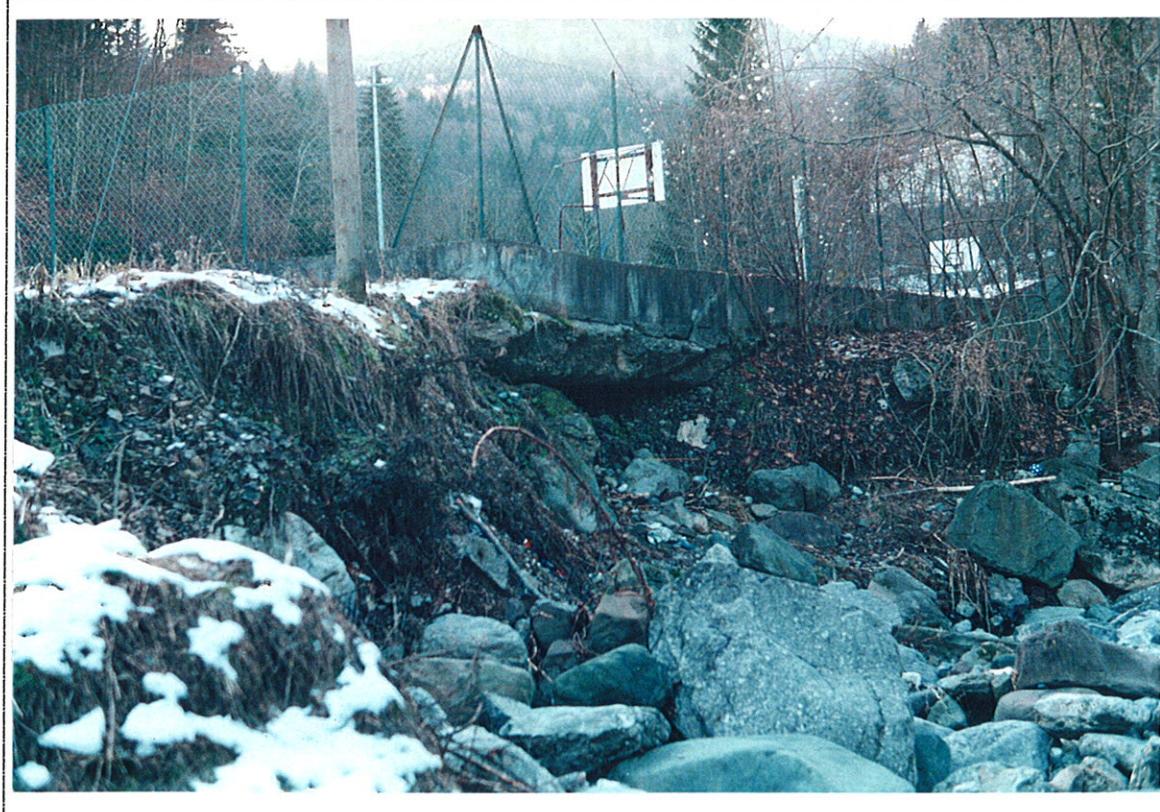
Foto 5. Località Vinaio. Scalzamento del muro di recinzione
del campo di pallacanestro

La forza erosiva del torrente Vinadia tende a scalzare in quel punto il margine destro idrografico mettendo a giorno le fondazioni della recinzione della struttura sportiva.

Pertanto si dovrà provvedere a collocare una struttura difensiva spondale, quale scogliera, la quale può assolvere il compito di protezione alla struttura sportiva.
